**DOKUMENTACJA SONDAŻOWYCH BADAŃ  
STRATYGRAFICZNYCH**

**NA ELEWACJACH BUDYNKU DWORCA KOLEJOWEGO W WOŁOWIE**

**WROCŁAW 2014**

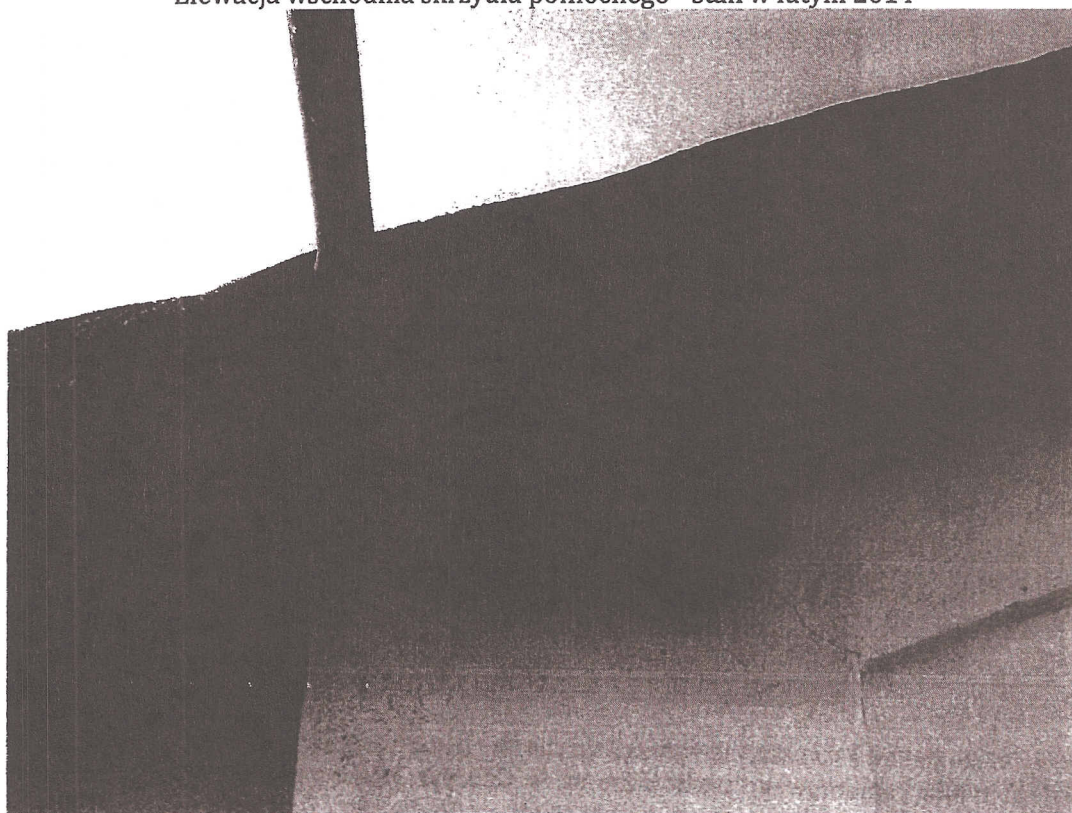
Fragment elewacji wschodniej budynku dworca – dekoracyjne wykończenie elementów stolarki szczytu. Drewniane elementy wymagają pilnego podjęcia prac konserwatorskich, są spękane i miejscami ulegają korozji biologicznej. Powłoki malarskie na ich powierzchni są złuszczone.

Podczas wykonywania odkrywek sondażowych stwierdzono, że stan zachowania oryginalnych elementów ceramicznych, z jakich wykonane są elewacje, jest dobry. W związku z tym zalecane jest odtworzenie pierwotnego wyglądu elewacji. Detale, które zostały skute należy odtworzyć - w tym ozdobne łuki nad otworami okiennymi i drzwiowymi.

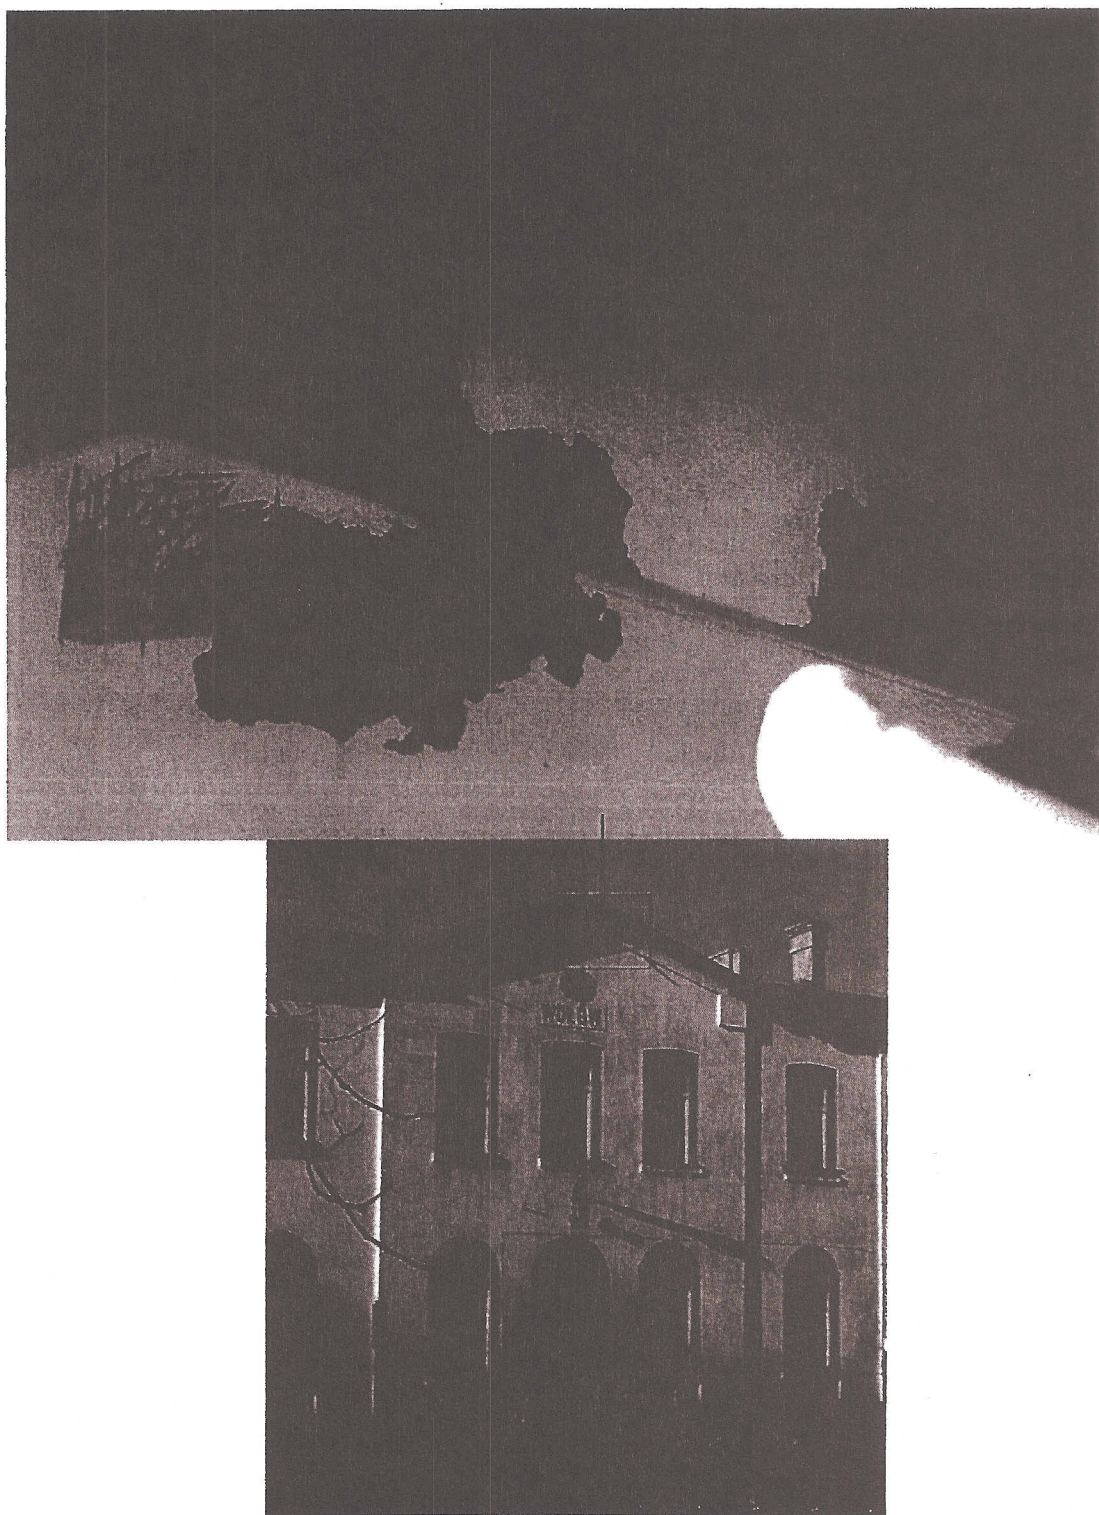
Odkrywki sondażowe na szczycie elewacji wschodniej, nad wejściem głównym do budynku. Pod warstwą tynku cementowego zachowane są w dobrym stanie oryginalne cegły oraz spoiny barwione w masie z dekoracyjnym półokrągłym wgłębieniem. Zarówno na ceglach jak i na powierzchni spoin widoczne są powłoki malarskie w kolorze ciemnoczerwonym i czarnym (ciemnoszarym?), które dobrze przylegają do podłoża, ale zachowane są fragmentarycznie (są poprzecierane). Prawdopodobnie są to warstwy wtórne.

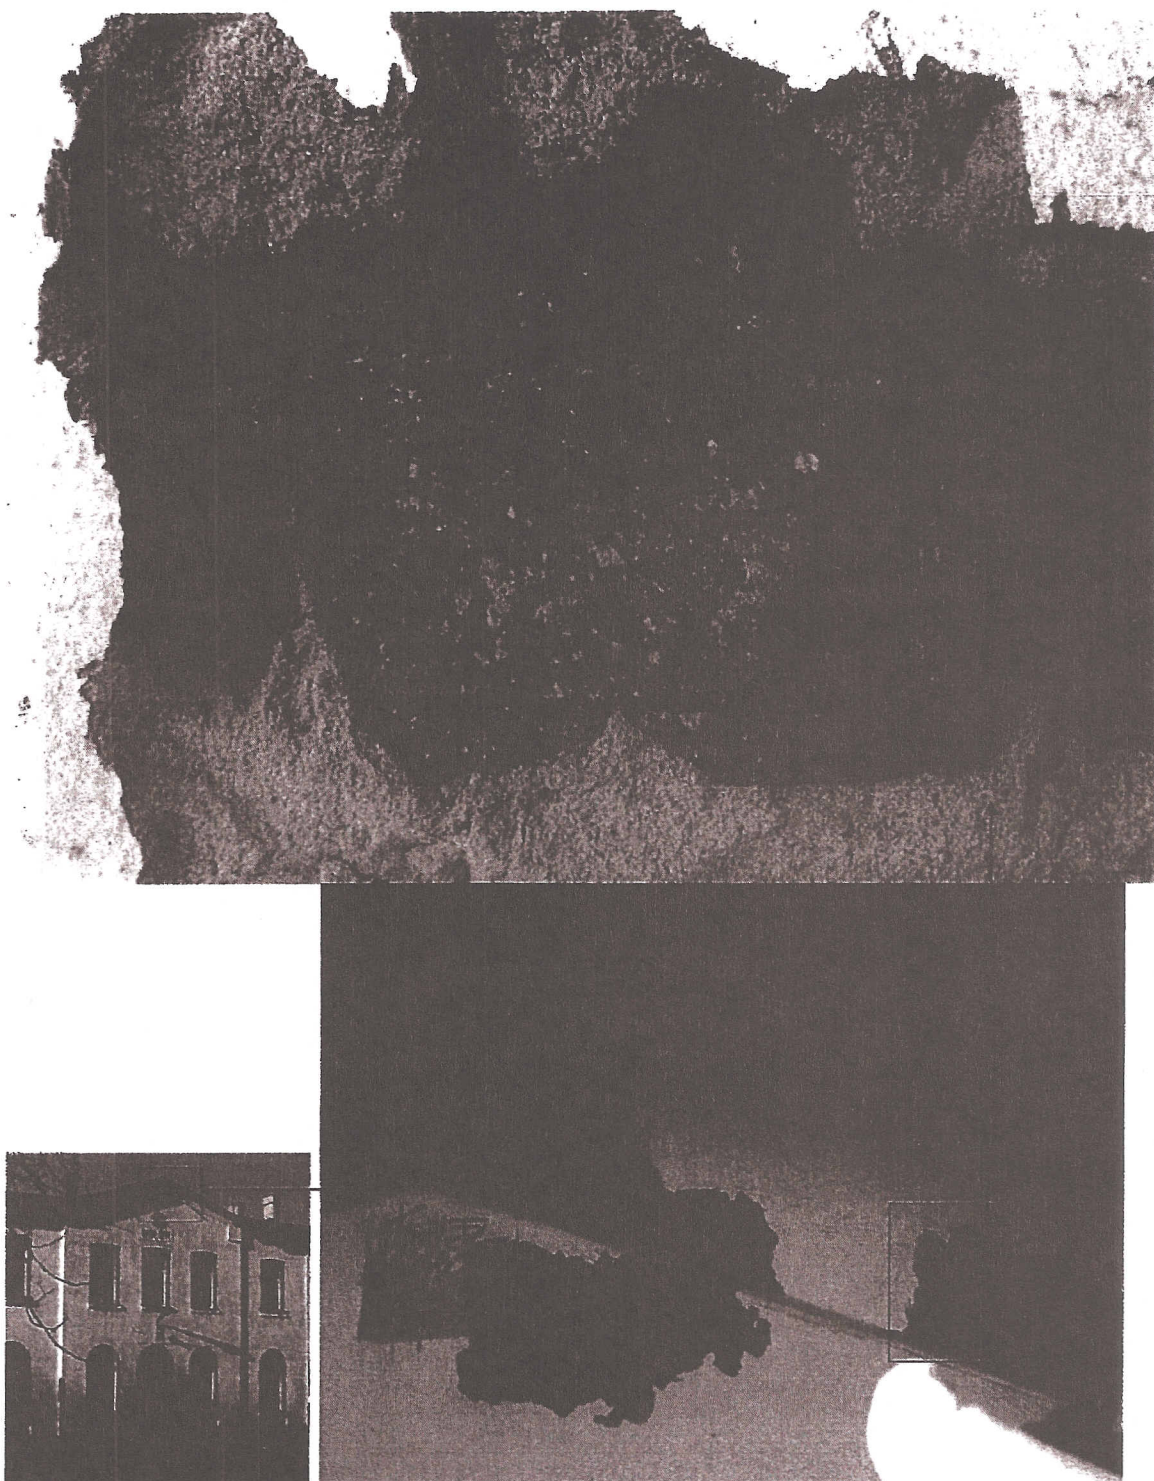
Odkrywki sondażowe na szczycie elewacji wschodniej: zachowane są pierwotne elementy wystroju – cegły i spoiny barwione z charakterystycznym opracowaniem powierzchni w postaci półokrągłej rysy po środku. Na powierzchni cegieł i spoin widoczne są wtórne powłoki malarskie (prawdopodobnie jest to jedna warstwa chronologiczna, w kolorze ciemnoczerwonym na licu cegieł i czarna na spoinach). Stwierdzono dobry stan zachowania cegieł, natomiast spoiny miejscowo są uszkodzone, ale ich pierwotny wygląd (barwa i opracowanie powierzchni) jest czytelny.

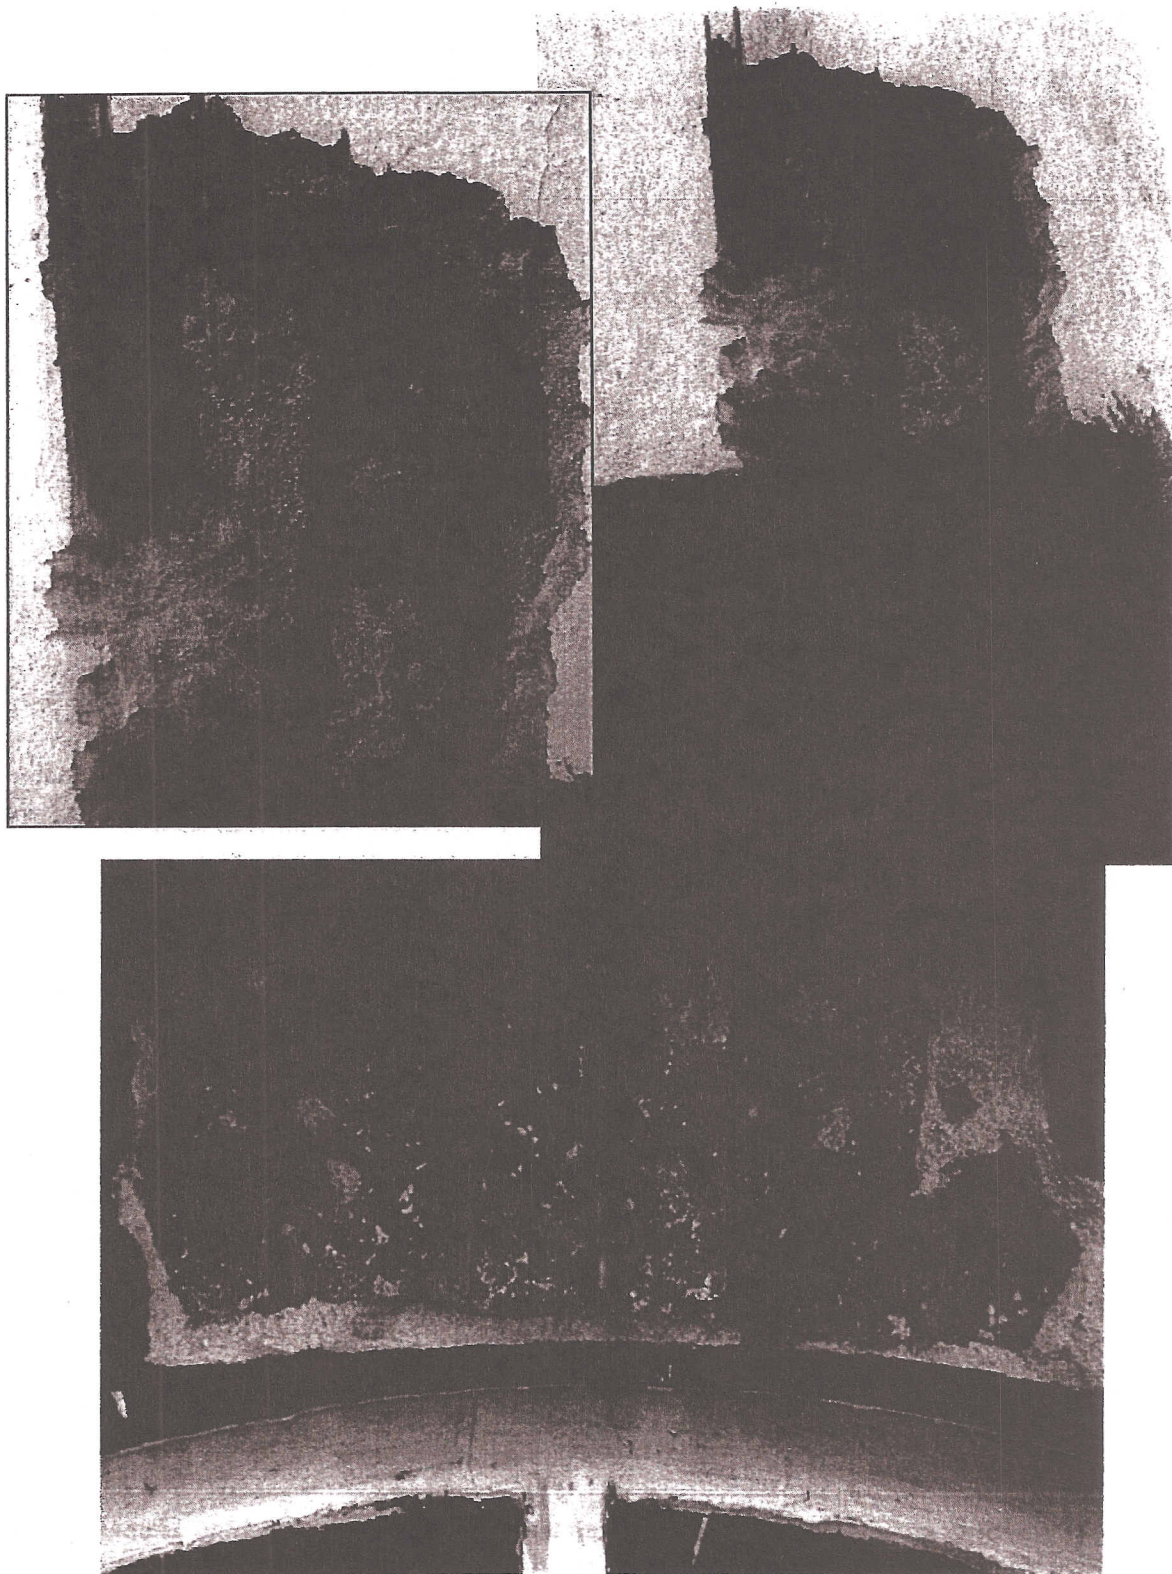
Fragmenty nadłucza nad oknem ryzalitu na elewacji wschodniej (parter, po lewej stronie od wejścia). Łuk tuż nad oknem wymurowano z cegieł wkolorze czerwonym, natomiast spoiny między nimi wypełniono zaprawą dobarwioną do koloru cegieł. Łuk nadokienny, wymurowany w licu elewacji ma spoiny zabrawione na kolor ciemnszary.

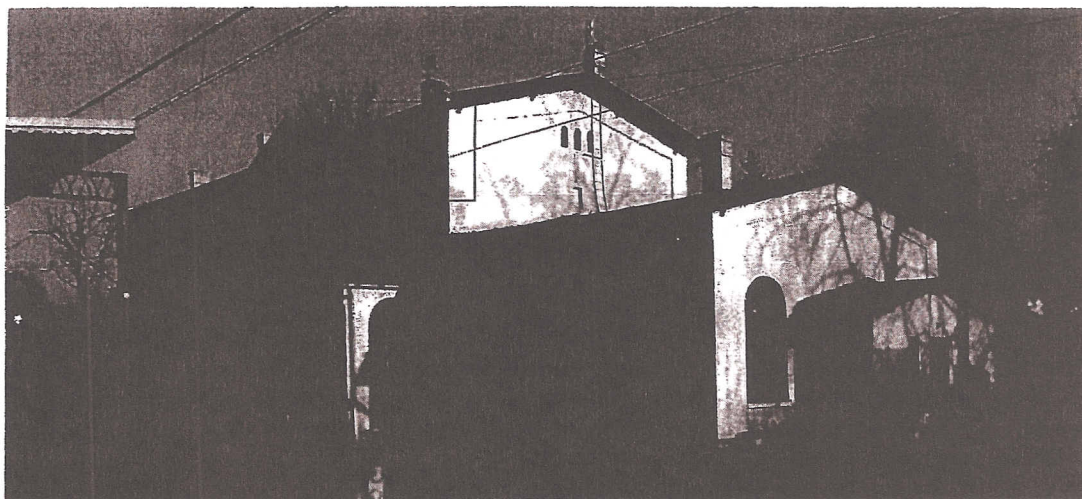
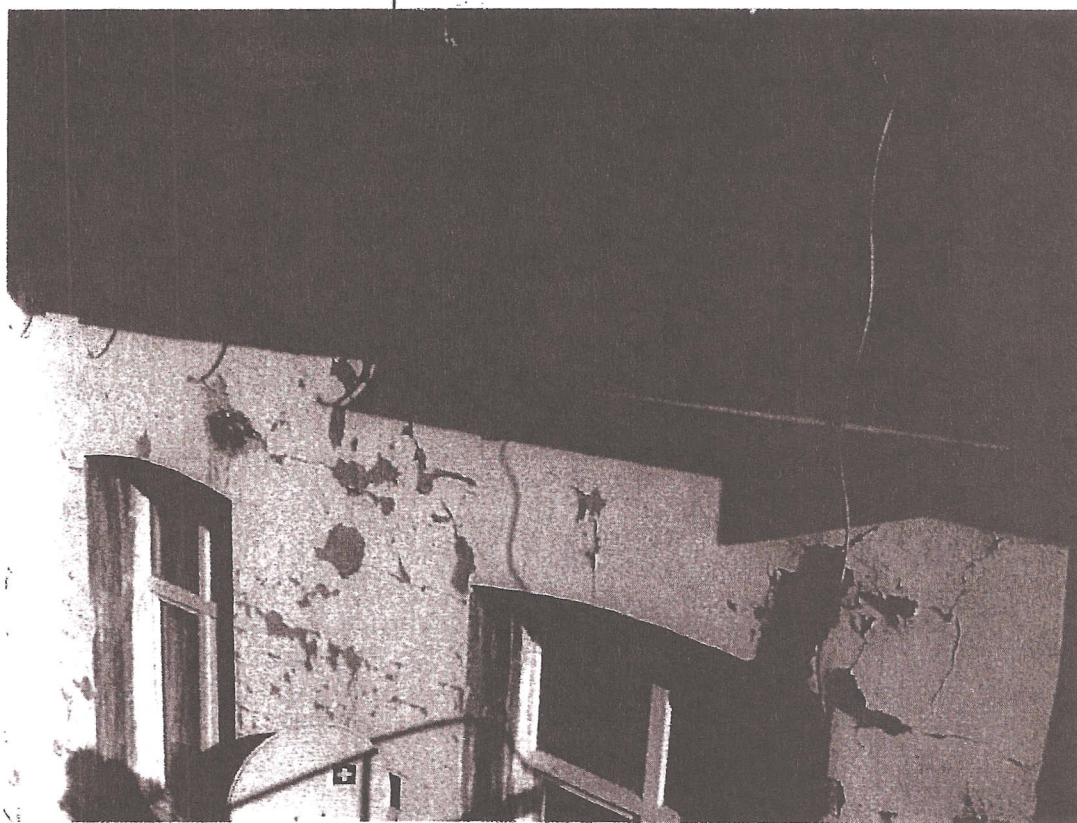
Odkrytki na elewacji zachodniej wykonano na gzymsie wieńczącym oraz nad oknami piętra.

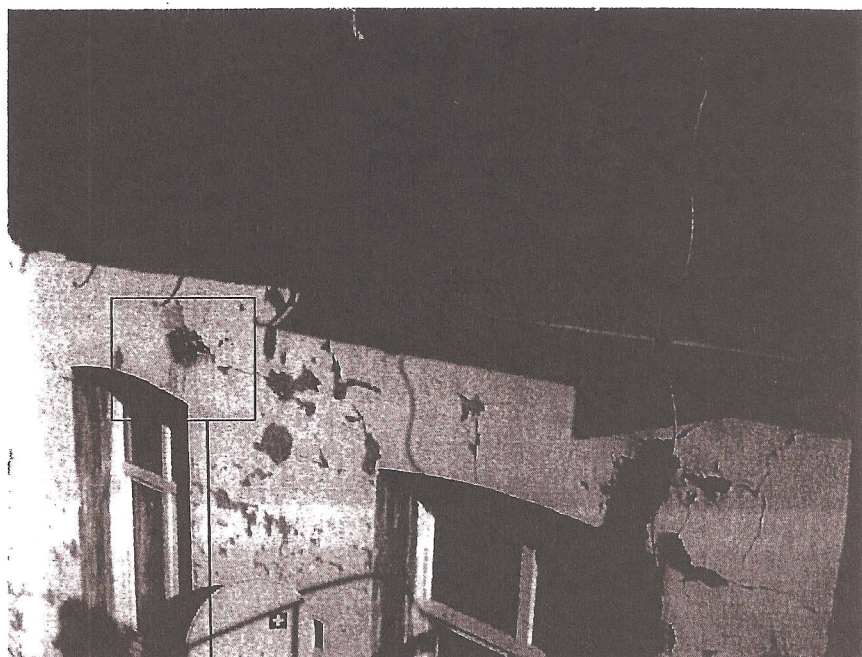
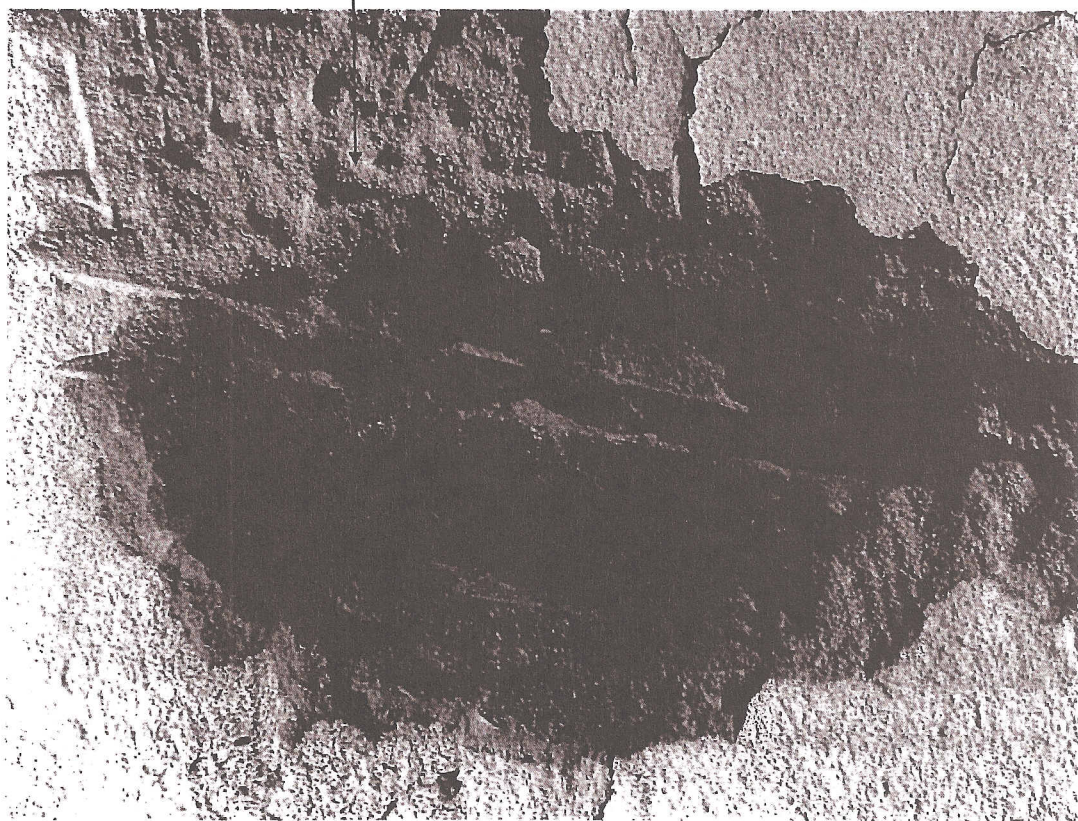
Odkrywka na elewacji zachodniej nad oknem piętra. Pierwotnie nad otworami okiennymi i drzwiowymi były wymurowane wysunięte prze lico elewacji półkoliste łuki, wykonane z ciemnoczerwonych ceramicznych kształtek. Zostały one zniszczone. Spoiny między kształtkami wypełnia zaprawa wapienna, niebarwiona, której powierzchnia miejscami pokryta jest warstwą malarską w kolorze ciemnoczerwonych kształtek.

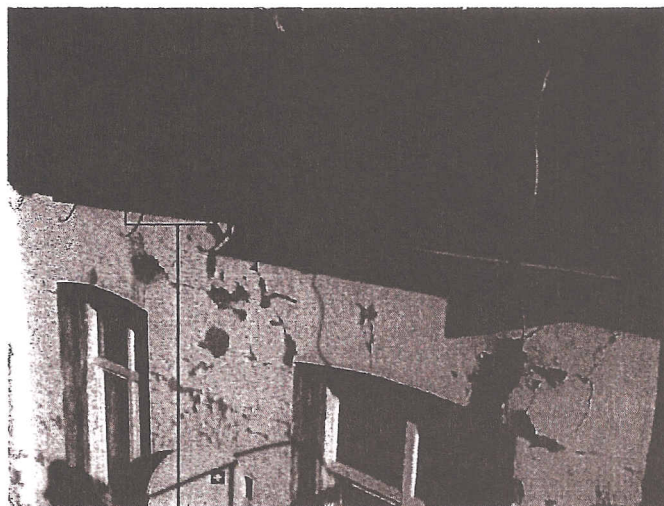
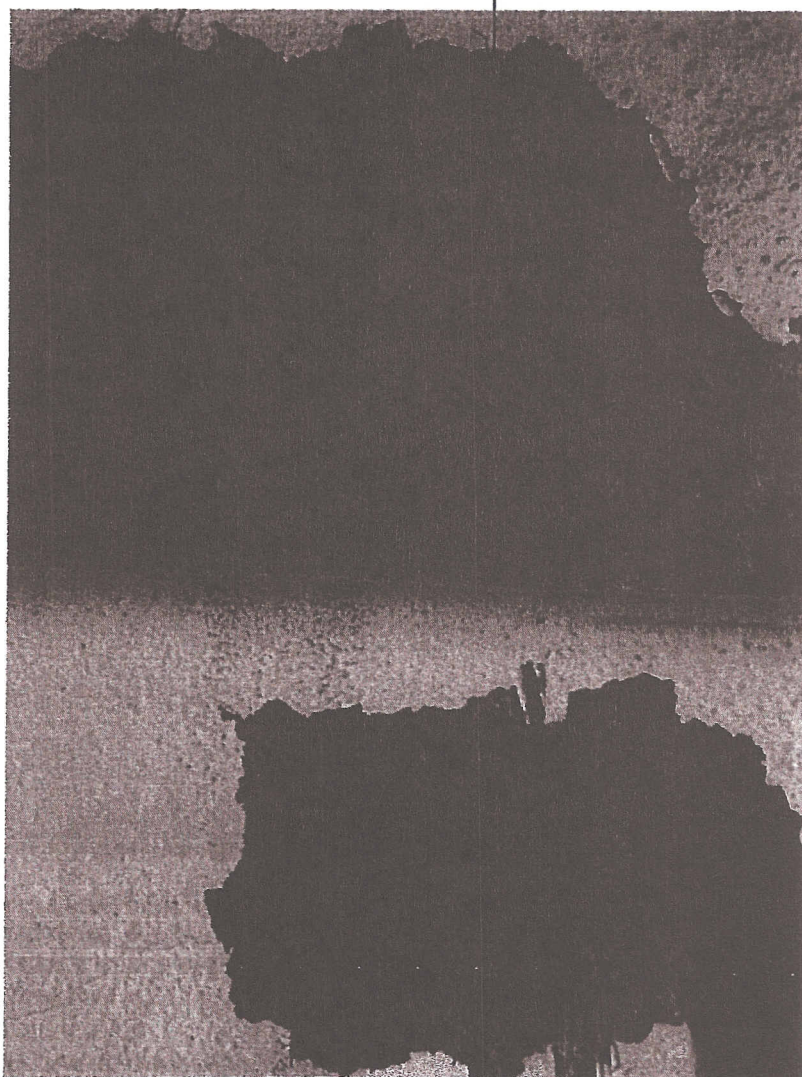
Fragment elewacji zachodniej – odkrywka na gzymsie wieńczącym. Pod wtórnym tynkiem zachowały się spoiny barwione na kolor czerwony z pierwotnym opracowaniem powierzchni.

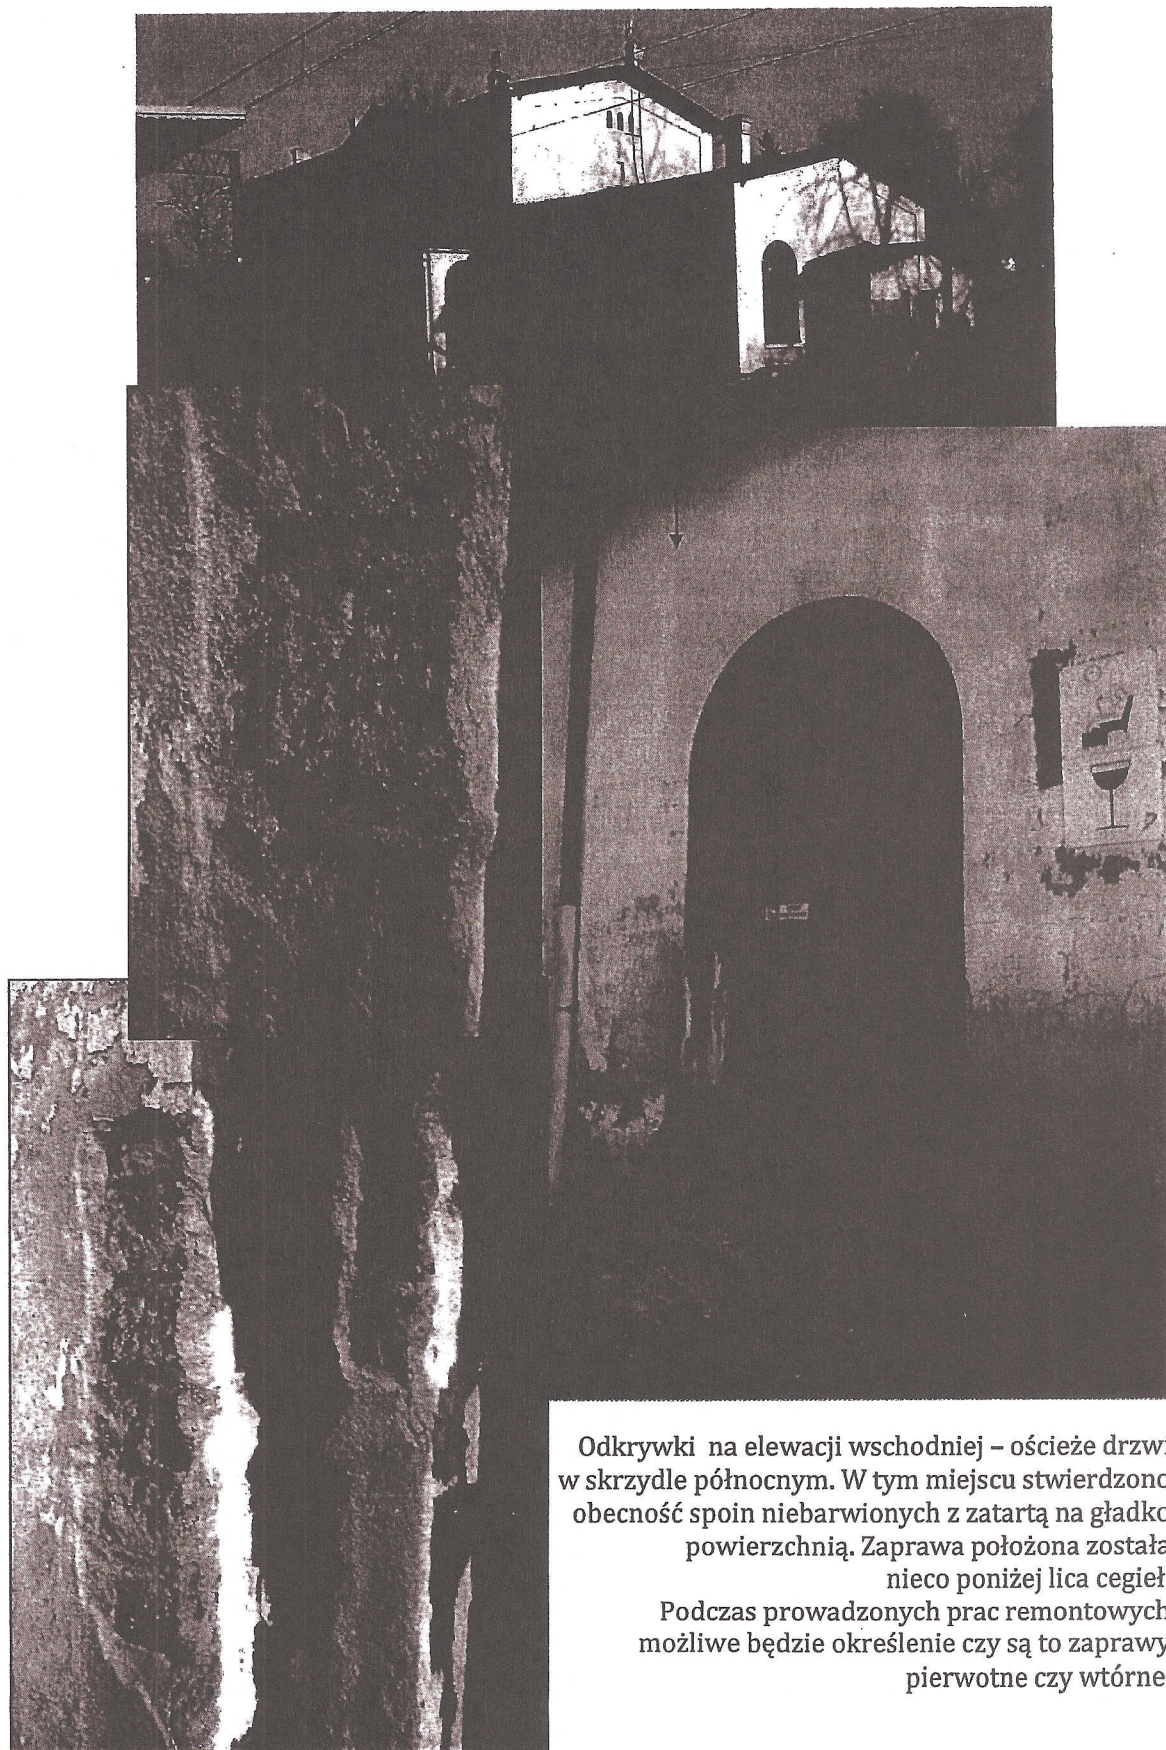
Odkrywki na elewacji wschodniej – ościeże drzwi w skrzydle północnym. W tym miejscu stwierdzono obecność spoin niebarwionych z zatartą na gładko powierzchnią. Zaprawa położona została nieco poniżej lica cegieł. Podczas prowadzonych prac remontowych możliwe będzie określenie czy są to zaprawy pierwotne czy wtórne.
